ملء زائد لخزان ميثانول

ورقة تعليمية لشهر اذار 2021

EPSC

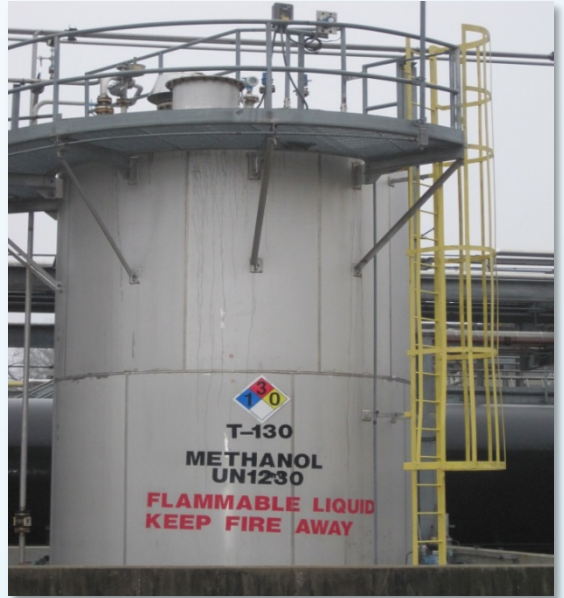
اثناء نقل الميثانول الى الخزان، تسبب مفتاح المستوى العالي في تعطيل المضخة . اشار جهاز بيان المستوى الى ان الخزان نصف ممتلئ فقط .تم تجاوز الانترلوك (قفل الأمان) وأعيد تشغيل المضخة ، مما أدى الى ملء الخزان بشكل زائد وانسكاب كبير من الميثانول .

SYSTEM OVERRIDE

- تم الوثوق بجهاز بيان المستوى ذي الأداء السيء بينما تم الاعتقاد بان مفتاح المستوى الجيد يعطي اشارة خاطئه . وبالتالي فان افراد الوردية قاموا بتجاوز الحماية الذاتية للملء الزائد .
- لا ينبغي ان يكون تجاوز الانترلوك (قفل الأمان) ممكنا بواسطة افراد المناوبة ، ولكن يمكن ان يتم ذلك على سبيل المثال من قبل مهندس كهرباء .
- مطلوب اذن من مشرف نهاري (صباحي) على الأقل ، وبناءا على تحليل مناسب وتدابير مؤقتة .
- حدد تصنيف مستوى تكامل السلامة SIL لأقفال الأمان باستخدام مواصفة اللجنة الكهرو تقنية الدولية رقم IEC 61511
- تأكد من أن تجاوزات الانترلوك (قفل الأمان) موثقة جيدا ويتم تبليغها بفعالية من مناوبة الى المناوبة التي تليها .
- مع وجود جهازين لبيان المستوى ، من السهل اكتشاف اوضاع الفشل والقصور في المعدات

قم بادارة تجاوزات الانترلوك (أقفال الأمان)
