Overvullen Methanol Tank

EPSC Leerblad, maart 2021

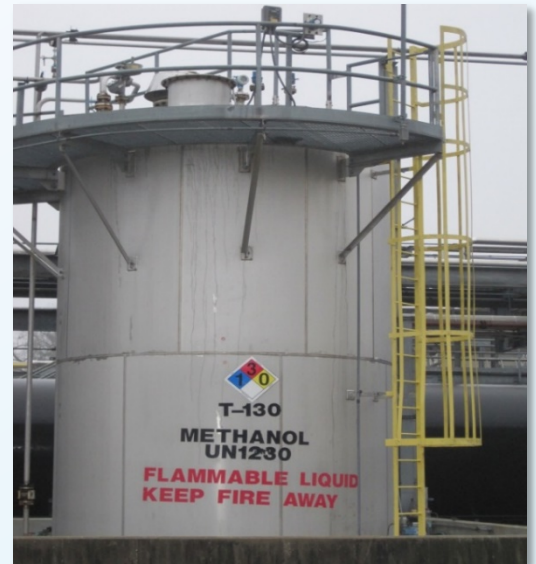
Tijdens het overbrengen van methanol naar een tank schakelde de hoog niveauschakelaar de pomp uit. De niveaumeter gaf aan dat de tank maar halfvol zat. De vergrendeling werd overbrugd en de pomp werd herstart, dit resulteerde in het overvullen van de tank en het vrijkomen van een grote hoeveelheid methanol.

- De falende niveauregelaar werd vertrouwd, in de veronderstelling dat de goed functionerende niveauschakelaar een verkeerd signaal gaf. De operators overbrugde daarmee **ten onrechte** de automatische overvulbeveiliging.
- Het overbruggen van een veiligheidsvoorziening zou niet mogelijk moeten zijn door enkel ploegendienstpersoneel. Beter is om er ook andere relevante disciplines bij te betrekken (bijvoorbeeld een Electro & Instrument engineer).
- Autorisatie van minimaal één supervisor is vereist, gebaseerd op een passende analyse en zo nodig tijdelijke maatregelen.
- Definieer de SIL classificatie van veiligheidsvoorzieningen middels IEC 61511.
- Zorg ervoor dat overbruggingen goed gedocumenteerd worden en van ploeg tot ploeg worden door gecommuniceerd.
- Storingen zijn makkelijk te detecteren met de aanwezigheid van twee onafhankelijke niveaumeters.

Beheer overbruggingen van veiligheidsvoorzieningen!
