Ugnsexplosion

EPSC Learning Sheet June 2021

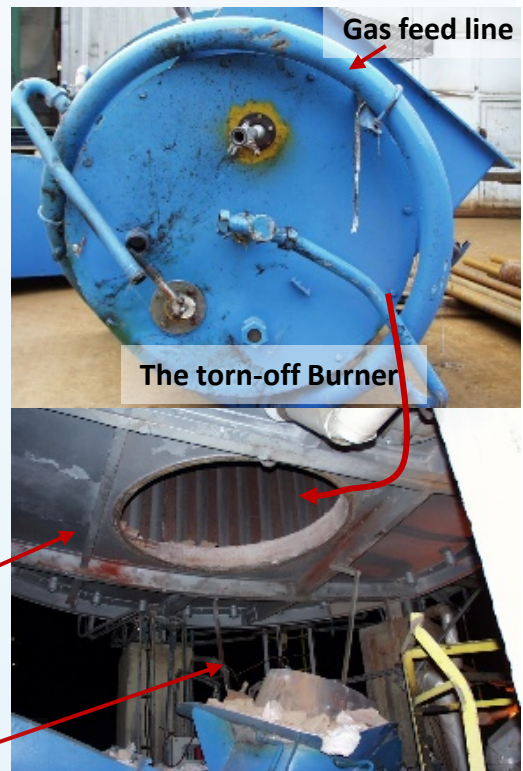
Driftstekniker försökte återstarta en hetoljeugn med hjälp av en viska/fackla. Vid tredje försöket exploderade ugnen och två personer omkom. Bränngasens avstängningsventil stängde långsamt, så att gashalten i ugnen överskred undre brännbarhetsgränsen.

Furnace
Fire box

Position of the
operator igniting
the burners

- Vid uppstart av en "kall" ugn krävs vädring av eldstaden innan brännare tänds. Här hade brännarautomatiken (som normalt styr vädringen) förbikopplats och gasventilerna manövrerades lokalt.
- För uppstart av ugnar krävs en verifierad procedur, med åtgärder för alla tänkbara scenarion.
- Innan tändning med blåslampa eller liknande, kontrollera att gashalten är max 1% av den undre brännbarhetsgränsen.
- Tändning av pilotbrännare med personalen på behörigt avstånd är att föredra.
- Begränsa antalet tändförsök (t.ex. aldrig mer än tre)
- Kontrollera att gasventilerna stänger snabbt och håller tätt.

Eldstaden måste vara fri från gas innan tändning!
