# Desobstrução

Carta de Aprendizado EPSC Set 2021

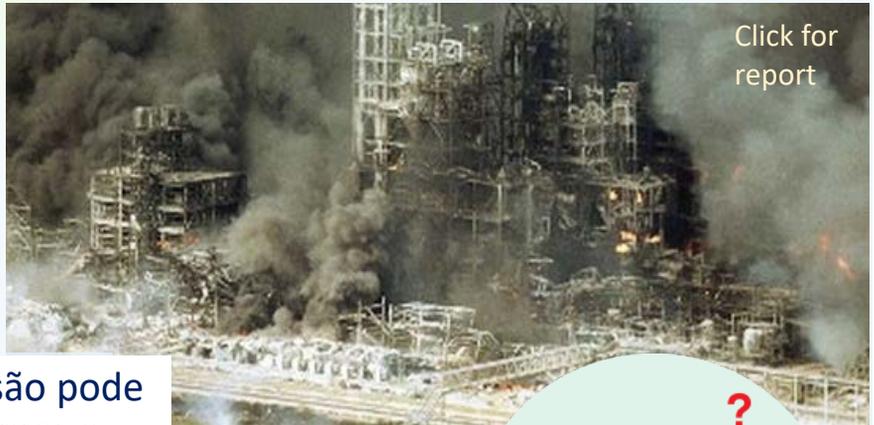
Em 1989, o desastre da Philips Pasadena começou após uma liberação de etileno que ignitou.

O etileno de alta pressão pode ter sido usado para soprar o polímero PE residual de uma perna de sedimentação do reator. Uma válvula de esfera bloqueada LOTO foi aberta para fazer isso.

- Os polímeros têm a tendência de obstruir linhas que podem restringir fluxos ou bloquear linhas de instrumentos.
- As plantas geralmente não têm bons procedimentos para remover as obstruções e os operadores tendem a ser criativos para evitar a parada da planta.
- Os perigos da remoção das obstruções precisam ser bem compreendidos e a abertura do equipamento para alcançar a obstrução deve ser evitada ou controlada pela liderança.
- Não use pressão de produtos químicos perigosos para desobstruir as linhas ou equipamentos de processo.
- Antes de abrir uma instalação para remover polímero ou obstruções, remova produtos químicos perigosos, pressão e energia.

**A desobstrução do equipamento precisa de um plano aprovado!**
