Deblocarea

EPSC Learning Sheet Sept 2021

In 1989, dezastrul din Philips Pasadena a incepu dupa o eliberare de etilena care s-a aprins

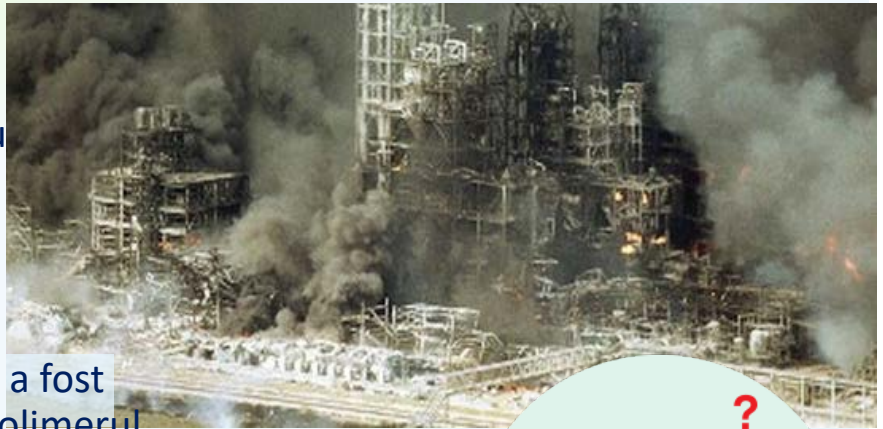
Etilena de inalta presiune a fost folosita pentru a curata polimerul PE rezidual dintr-un corp de stabilizare al reactorului. Pentru aceasta operatie a fost deschis un ventil cu bila blocat cu dispozitivul LOTO.

Deblocarea unui echipament necesita un plan aprobat!
