Експлозия в резервоар

EPSC Учебен лист Април 2022

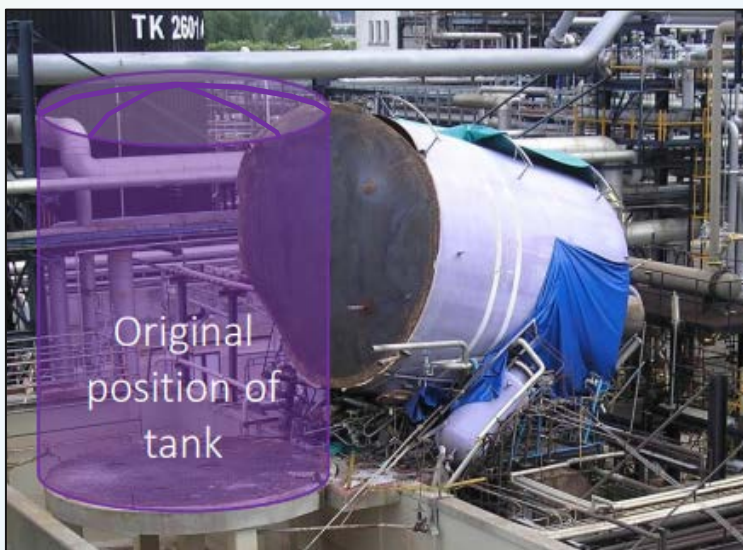
Резервоар със сярна киселина беше изпразнен, вентилиран и подготвен за проверка. По време на отстраняване на ръждясали болтове на капак на покрива на резервоара с помощта на ъглошлиф, възниква експлозия. Водородът се беше събрал под покрива на резервоара.

Измерването на наличието на запалим газ е извършено през направен отвор в люка в долната част. Експлозивната смес(водород/въздух) обаче се натрупва под покрива в горната част на резервоара

Водородът може да се натрупва на високи места, образуващи неочаквана експлозивна смес

- Водородът във въздуха има много широк експлозивен обхват, има много ниска енергия на запалване при стехиометрична концентрация (общата маса на реагентите се равнява на общата маса на продуктите) и води лесно до бърза дефлагация или детонация при запалване. Осигурете вентилация в най-горната точка, когато го подготвите за ремонт или инспекция.
- Избягвайте натрупване на водород на високи места
