Explosion in einem Tank

EPSC Learning Sheet April 2022

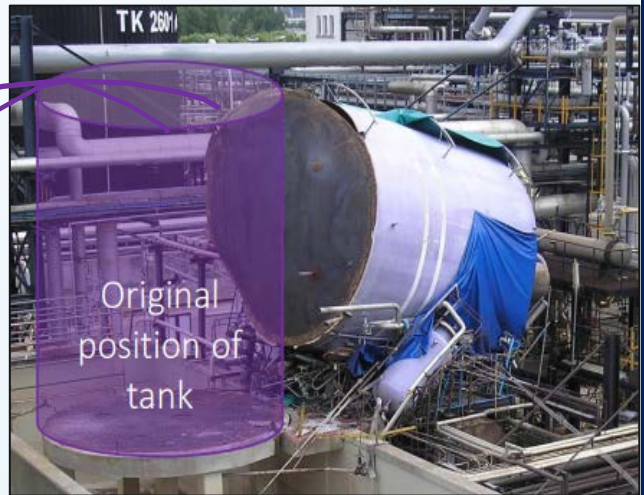
Bei der Vorbereitung zur Inspektion eines entleerten und belüfteten Schwefelsäure Tanks kam es zu einer Explosion, als rostige Schrauben am Einstiegsdeckel im Tankdach mithilfe eines Winkelschleifers entfernt wurden. Unter dem Tankdach hatte sich Wasserstoff angesammelt.

Wasserstoff sammelt sich an Hochpunkten und bildet explosionsfähige Gemische

- Wenn konzentrierte Schwefelsäure mit Wasser etwas verdünnt wird sie korrosiv und greift Stahl unter Wasserstoffentwicklung an: $\text{H}_2\text{SO}_4 + \text{Fe} \rightarrow \text{H}_2 + \text{FeSO}_4$
- Eine Messung auf brennbare Gase wurde am unteren Mannloch durchgeführt. Wasserstoff Knallgas sammelt sich jedoch unter dem Dach.
- Wasserstoff hat in Luft einen extrem breiten Explosionsbereich und eine sehr niedrige Zündenergie in der Nähe der stöchiometrischen Mischung. Dadurch kommt es oft zur Zündung und heftigen Explosion, die auch leicht in Detonation übergehen kann. Säuretanks sollten daher oben entlüftet werden, wenn sie für Inspektionen oder Reparaturen vorbereitet werden.
