Denetçi Bayıldı

EPSC Öğrenme Sayfası Haziran 2022

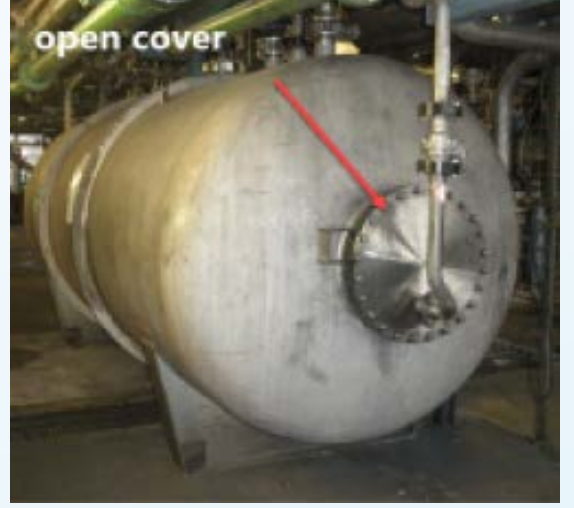
Tank incelemesi sırasında bir denetçi kafasını tankın içine soktu ve ortamda bulunan nitrojen nedeniyle bayıldı. Boğulmaktan iş arkadaşları sayesinde kurtuldu.

- Görevi netleştirin ve risk analizini dokümanete edin. Ne, nasıl yapılacak? Hangi riskler var ve hangileri ihmal edilebilir? Çalışma izninde “menholden tank muayenesi” yapılacağı belirtilmişti. Bunun için tanka giriş gerekeceği düşünülemedi.
- Denetleme öncesi tank nitrojen gazıyla temizlendi ve menhol açıldı. Operasyon kalan azotu tehlike olarak görmedi. “Girmeyin” işareti konmadı veya fiziksel olarak tank girişi yasaklanmadı. Denetçi, başını kazana sokmadan önce atmosferi test etmek için bir oksijen sensörü kullanmadı.
- Akciğerlerinizi azot gazı ile doldurmak sizi çabucak bayıltabilir ve endüstride pek çok kişinin ölümüne neden olmaktadır.
- Asla tek başınıza bir tanka girmeyin ve acil müdahale için menholde bir kişinin hazır olduğundan emin olun.
- Tanka giriş, ortamın test edilmesi de dahil olmak üzere iyi bir hazırlık gerektiren tehlikeli bir işlemdir.
