Contractistes al lloc equivocat

EPSC Learning Sheet Maig 2023

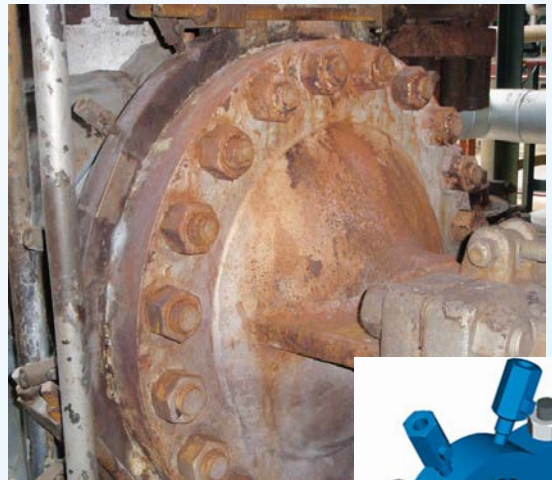
Dos contractistes van re-instal·lar una abraçadora equivocada. Els pernys de la brida van fallar, i els dos contractistes involucrats en la tasca, van morir per l'exposició al vapor alliberat.

Brida que va fuitar

Abraçadora

- Preguntes simples com "Saps on anar?" manquen de precisió i donen lloc a errors d'interpretació tant per part de qui pregunta com de qui respon.
- Per a operacions perilloses realitzades per contractistes, es recomana que l'empresa anticipi l'error humà i asseguri que un operador estigui present al lloc juntament amb el contractista abans de començar la feina.

- Una xerrada de seguretat i una avaluació de riscos d'última hora són bones pràctiques per involucrar una discussió al camp entre l'operador i el contractista per assegurar-se que tots els aspectes de la feina estiguin ben entesos.
