# انفجار في مفاعل يعمل على دفعات

ورقة تعليمية لشهر اذار / 2024

EPSC

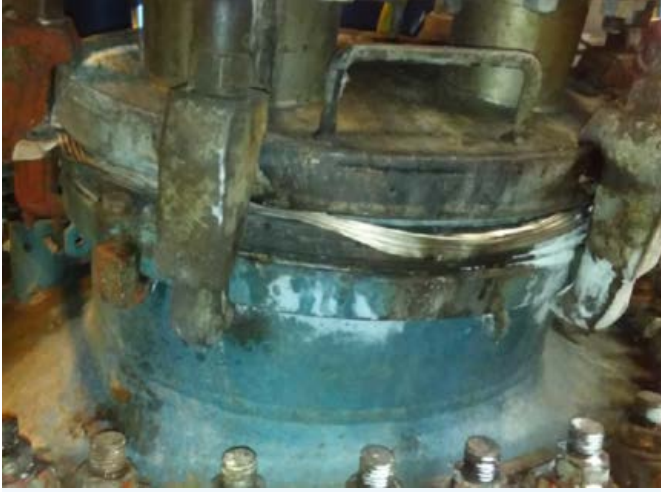
خلال الدفعة الأولى للتفاعل ما بين بيروكسيد الهيدروجين ومذيب قابل للاشتعال، حدث انفجار. حيث أنتج بيروكسيد الهيدروجين مادة الأوكسجين عند حوالي 30 درجة مئوية، والتي حلت مكان النيتروجين.

- يحدث تحلل لبيروكسيد الهيدروجين ( $2 \text{H}_2\text{O}_2 \rightarrow 2 \text{H}_2\text{O} + \text{O}_2$ ) عند درجة حرارة الغرفة. لم يكن فريق دراسة المخاطر وقابلية التشغيل (HAZOP) على دراية بذلك ولم يتم ابلاغه لكادر التشغيل. وقد استبدل الأوكسجين الناتج عن التحلل غطاء النيتروجين الأولي خلال ما يقرب من 4 دقائق.
- الجو المشبع بالأوكسجين قد يولد انفجارات شديدة.
- تتخفض طاقة الإيقاد اللازمة لانفجار الحالة الغازية بعامل 100 أو أكثر في الأوكسجين النقي.
- لم يتم اعتبار عملية الطرد بالنيتروجين خلال التوسع من قياس المختبر إلى المفاعل بالحجم الواقعي.
- قبل إجراء دراسة المخاطر وقابلية التشغيل، تأكد من إجراء تقييم جيد للمخاطر الكيميائية والذي يتضمن فهم التفاعلات الثانوية وبيانات نظام التحكم الموزع (DCS) وتوازن الطاقة.
