قم بإدارة عمليات رفع المواد الخطرة

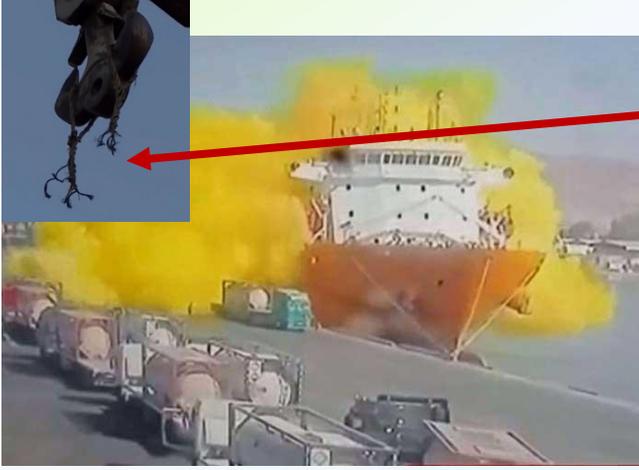
انقطع الحبل المعدني أثناء رفع خزان بسعة 29 طن مملوء بالكلور المضغوط إلى ظهر الباكورة. انطلق من الحاوية نحو 20 طناً من الكلور السام، مما أسفر عن مقتل 13 شخصاً وإصابة 250 آخرين.

- كان الحمل الأقصى للحبل المعدني 10 أطنان، وهذا مخصص للحاويات الفارغة. ومع ذلك، تجاوز وزن الحاوية الممتلئة هذا الرقم بثلاثة أضعاف تقريباً.
- كانت الحبال تفتقر إلى العلامات والملصقات التي تشير إلى حملها الأقصى، مما يجعل اختيار الحبال الخاطئة أمراً سهلاً.

- استخدم وصلات ثابتة أكثر مأمونية بطبيعتها، مثل موزعات الرفع، لتجنب استخدام الحبال.
- قم بفحص معدات الرفع الحرجة قبل الاستخدام.

- قم بإبعاد الموظفين غير الضروريين من المنطقة المباشرة عند رفع المواد الكيميائية الخطرة لتقليل أخطار التعرض لها.
- قم بالرجوع إلى ممارسة الرفع والتحميل الموصى بها من قبل الرابطة الدولية لمنتجات النفط والغاز.
