Awaria Podnoszenia Zbiornika z Chlorem

Arkusze Edukacyjny EPSC Czerwiec 2024

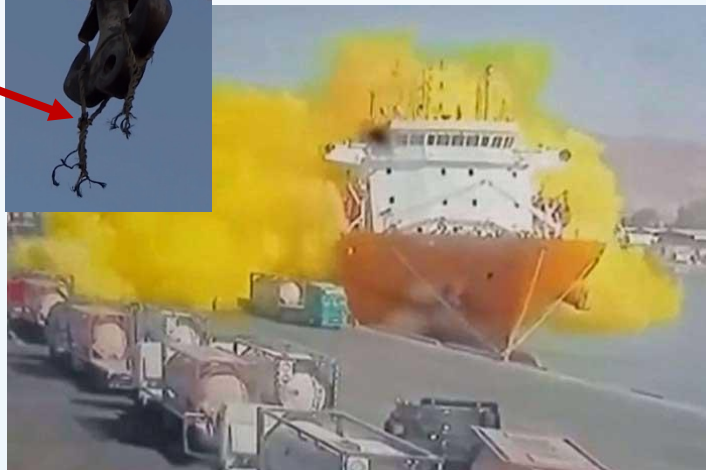
Stalowa lina pękła podczas podnoszenia na statek 29-tonowego zbiornika wypełnionego chlorem pod ciśnieniem. Z kontenera wypłynęło około 20 ton toksycznego chloru, zabijając 13 i raniąc 250 osób.

- Maksymalna nośność liny stalowej wynosiła 10 ton, przeznaczona była do pustych kontenerów. Jednak pełny kontener przekroczył tę masę prawie trzykrotnie.
- Liny nie posiadały przywieszek ani oznaczeń wskazujących ich udźwig znamionowy, co łatwo powodowało błędy w wyborze liny.
- Aby uniknąć używania lin, należy używać z natury bezpieczniejszych połączeń stałych, takich jak rozporowe elementy podnoszące.
- Kontrolowanie krytycznego wyposażenie do podnoszenia przed użyciem
- Postępowanie zgodnie z rekomendacjami IOGP [link](#)
- Podczas podnoszenia niebezpiecznych substancji chemicznych należy usunąć zbędny personel z najbliższej okolicy, aby zminimalizować ryzyko narażenia.
