# Falha no içamento de cloro

Carta de aprendizado EPSC junho 2024

**Gerencie operações de içamento de materiais perigosos**

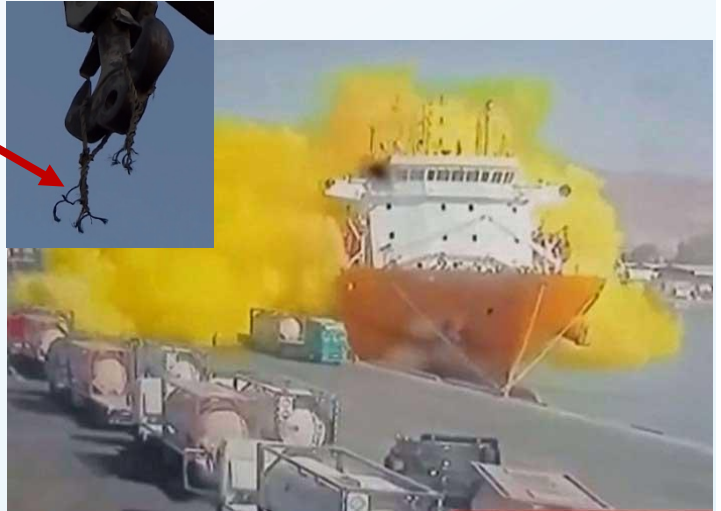
Um cabo de aço quebrou ao levantar um tanque de 29 toneladas cheio de cloro pressurizado para um navio. O container liberou cerca de 20 toneladas de cloro tóxico, causando 13 fatalidades e ferindo 250 pessoas.

- A capacidade máxima do cabo de aço era de 10 toneladas, destinado a contêineres vazios. No entanto, o contentor cheio ultrapassou este valor quase três vezes.
- Os cabos não tinham etiquetas e marcações indicando sua capacidade nominal, facilitando erros de incompatibilidade de cabos.
- Use conexões sólidas inerentemente mais seguras, como espalhadores de elevação, evitando o uso de cordas.
- Inspecione equipamentos de elevação críticos antes de usar.
- Siga o [link](#) de recomendação do IOGP.
- Remova pessoal desnecessário das áreas próximas ao levantar produtos químicos perigosos para minimizar os riscos de exposição.
