Activitate eșuată de ridicare a unui recipient cu clor

EPSC Learning Sheet Iunie 2024

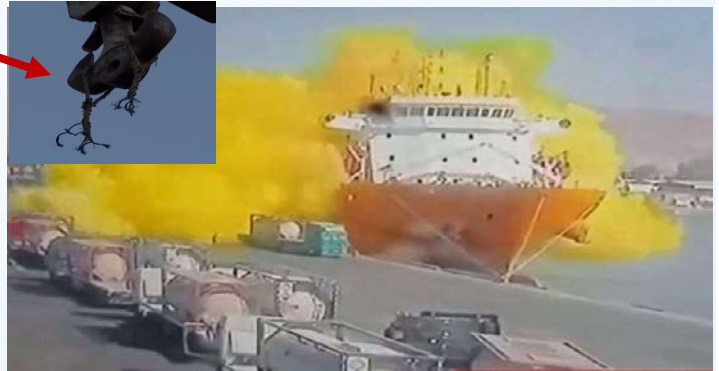
În timpul manevrei de ridicare pe o navă a unui container (vas) de 29 de tone plin cu clor presurizat, cablul de susținere a acestuia s-a rupt.

În momentul impactului cu nava ce urma să transporte această substanță, containerul a eliberat aproximativ 20 de tone de clor toxic, ucigând 13 persoane și rănind alte 250 de persoane.

- Capacitatea maximă a cablului de sârmă (folosit la ridicare) era de 10 tone, fiind destinat containerelor goale. Containerul ce urma a fi ridicat era plin și a depășit astfel sarcina pe care cablul respectiv putea să o susțină de aproape trei ori.
 - Cablul utilizat nu avea inscripționat capacitatea maximă de ridicare, ceea ce a dus la alegerea necorespunzătoare a acestuia.
 - Utilizați conexiuni corespunzătoare pentru ridicare, cum ar fi prinderea în 4 puncte, pentru a evita utilizarea cablurilor.
 - Inspectați echipamentul de ridicat înainte de folosire
 - Folosiți recomandările IOGP din [link](#)
-  
- Îndepărtați tot personalul care nu este necesar să fie prezent în apropierea zonei de ridicare, atunci când sunt manevrate substanțe chimice periculoase pentru a minimiza riscurile de expunere.
