Tappad klortank

EPSC Learning Sheet June 2024

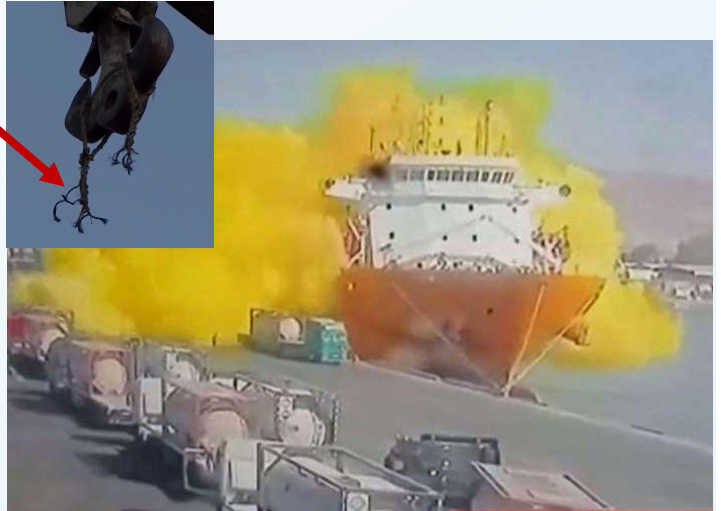
En stålvajer brast när en 29-tons trycksatt tank fylld med klor lyftes upp på ett fartyg. Tanken brast i fallet och cirka 20 ton giftig klorgas släpptes ut. 13 personer dödades och 250 personer skadades vid utsläppet.

- Stålvajern var godkänd för 10 ton, avsedd för tomma containrar. Vajerns kapacitet överskreds nästan tre gånger med en full klortank.
- Vajern saknade märkning som visade dess nominella kapacitet vilket sannolikt bidrog till att fel vajer valdes för lyftet.
- Använd säkrare lyftanordningar, såsom lyftok, för att undvika vajer.
- Inspektera kritisk lyftutrustning innan varje användning.
- Följ IOGP:s rekommendationer [länk](#)
- Utrym närområdet vid lyft av farliga kemikalier för att minimera exponeringsriskerna.
