حدوث انفجار خلال تفريغ غاز بترولي مسال

2024 ورقة علمية لشهر / تموز

تجنب حدوث انفجار بسبب تمدد الغاز الناتج عن غليان السائل (BLEVE) عند مناولة الغاز البترولي المسال (LPG)

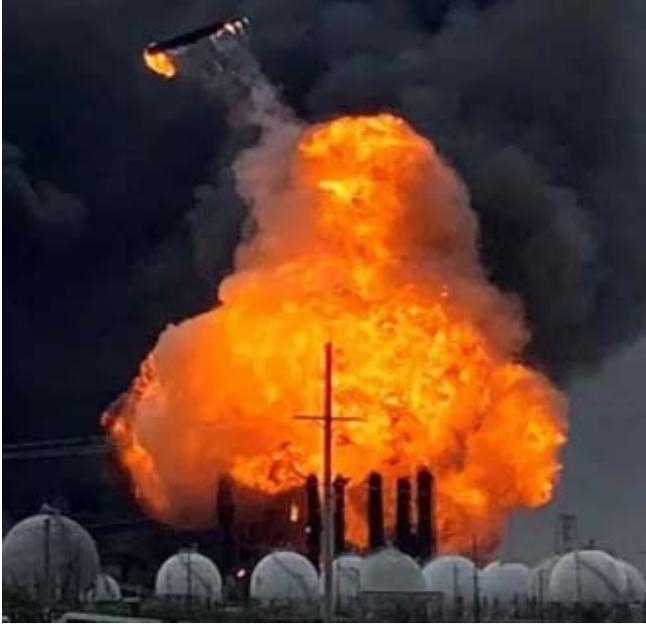
حدث تسرب أثناء تفريغ شاحنة تحتوي على الغاز البترولي المسال (LPG) في مصنع للكيماويات. اشتعل الغاز البترولي المسال وقام بتسخين الشاحنة. الأمر الذي أدى إلى انفجار بسبب تمدد الغاز الناتج عن غليان السائل (BLEVE).

- يتم تخزين الغاز البترولي المسال عادةً في درجة الحرارة المحيطة عند ضغط يبلغ حوالي 6 بار. وهذا يجعلها عرضةً للانفجار بسبب تمدد الغاز الناتج عن غليان السائل، الذي يولد موجة ضغط قوية مدمرة.
- يتطلب تفريغ البروبان تصميماً خاصاً وإجراءات تشغيلية تشمل:
 - برمجة الحجم المراد تحمله واتباع نظام للتحقق من الكمية لتجنب التعبئة الفائضة.
 - الفحص الدوري للخراطيم المرنة أو أندرع التحمل.
 - استخدام الوصلات التي توقف التدفق لحظة الانقطاع (Break-Away Coupling) والصمامات ذات التدفق الأقصى المحدود (Maximum Flow Valves).
 - تركيب أجهزة الكشف عن الغازات والحرائق والتي تقوم بإيقاف عمليات التحمل تلقائياً.
 - جعل منطقة التحمل منحدرة نسبياً بحيث يتم تصريف وإزالة السوائل المنسكبة.
- قم بتصنيف المناطق (EX Zoning) وتجنب مصادر الاشتعال في مناطق تواجد الغاز البترولي المسال.
- قم باحتساب عواقب الانفجار بسبب تمدد الغاز الناتج عن غليان السائل واستخدم النتائج لتحسين تصميم المنشأة والاستجابة لحالات الطوارئ.
