Eksplzja podczas testu hydrostatycznego zbiornika

Arkusze Edukacyjny EPSC Wrzesień 2024

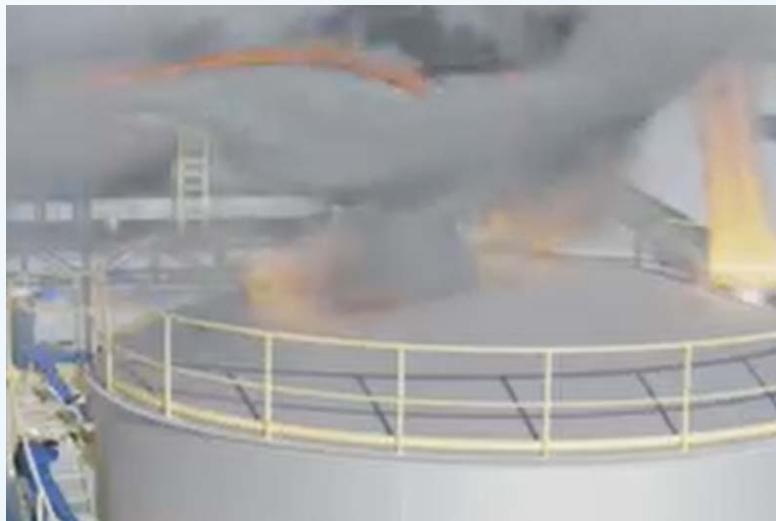
Podczas testu hydrostatycznego doszło do eksplozji w zbiorniku magazynowym. Dwóch operatorów pracujących przy zbiorniku zostało rannych.

- Test hydrostatyczny zbiornika przeprowadza się przy użyciu wody, aby sprawdzić integralność zbiornika: czy jest wytrzymały i szczelny. Tutaj woda została zanieczyszczona łatwopalną cieczą pochodzącą z rurociągów. W zbiorniku utworzyła się mieszanka wybuchowa, która się zapaliła.
- Podczas przeprowadzania testu integralności należy odsunąć ludzi od sprzętu. Może to być potencjalnie niebezpieczne, gdy sprzęt ulegnie awarii.
- W przypadku korzystania z przewodów węglowodorowych do przesyłania wody należy je najpierw przepłukać i sprawdzić, czy są czyste.
- To strefa zagrożona wybuchem (Ex). Pracownicy mogli spowodować zapłon.
- Test integralności sprzętu wymaga konkretnego planu opartego na analizie zagrożeń.

Test integralności sprzętu wymaga szczególnej uwagi
