Explosión durante prueba hidrostática de un tanque

Lección aprendida EPSC septiembre 2024

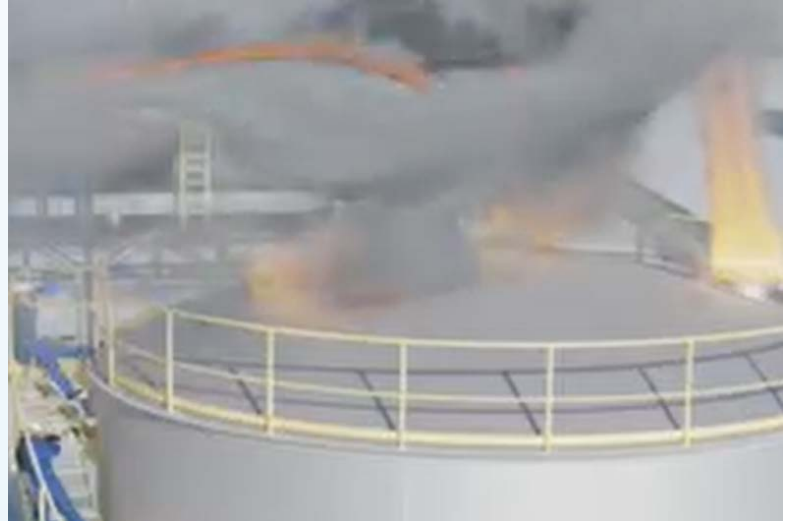
Se produjo una explosión durante una prueba hidrostática en un tanque. Hubo dos trabajadores heridos que trabajaban en el tanque.

- La prueba hidrostática en tanque se realiza con agua para validar su integridad: su resistencia y ausencia de fugas. En este caso, el agua estaba contaminada con producto inflamable que provenía de las líneas. Se formó una mezcla explosiva en el interior del tanque que se prendió.
- Se debe retirar al personal de los equipos a los que se les realiza pruebas de integridad. Existe un riesgo potencial cuando los equipos fallan.
- Cuando se usan líneas de hidrocarburos para rellenar con agua, primero deben lavarse y comprobar que están limpias.
- Al ser una zona Ex. Los trabajadores podrían haber provocado la ignición.
- Las pruebas de integridad requieren una planificación específica, basada en un análisis de riesgos.

Las pruebas de integridad de equipos requieren de una especial atención
