Eksplozja w Bitterfeld

Arkusze Edukacyjne EPSC Październik 2024

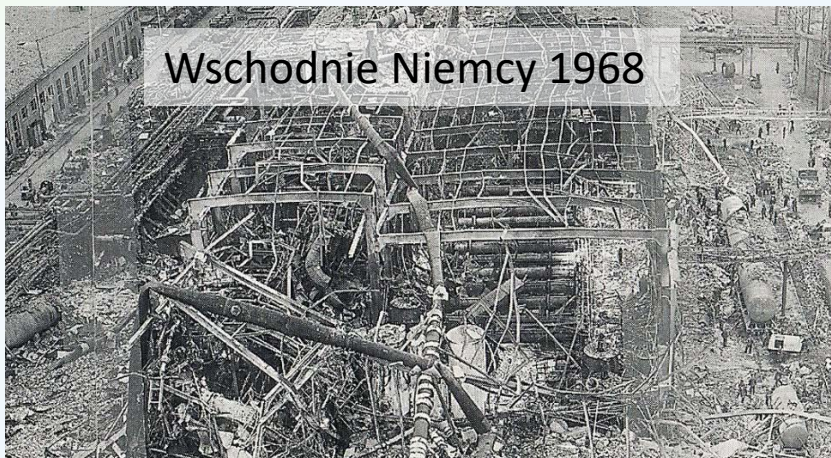
W zakładzie produkcji PVC o wydajności 40 kt w Bitterfeld doszło do wycieku w jednym z 12 reaktorów obrotowych, napełnionych już 4 tonami toksycznego i wybuchowego chlorku winylu (VC).

Ciśnienie reaktora obniżono poprzez uwolnienie gazu VC za pomocą zaworu bezpieczeństwa do hali produkcyjnej, co spowodowało dużą eksplozję, w której zginęły 42 osoby, a setki pracowników zostało rannych. Pozostałe 11 reaktorów, a także cylindry magazynowe VC, zostały na szczęście uratowane.

Kierownictwo musi gwarantować, że bezpieczeństwo nie jest kompromisem produkcji
