Collasso del Ponte Morandi

EPSC Learning Sheet Dicembre 2024

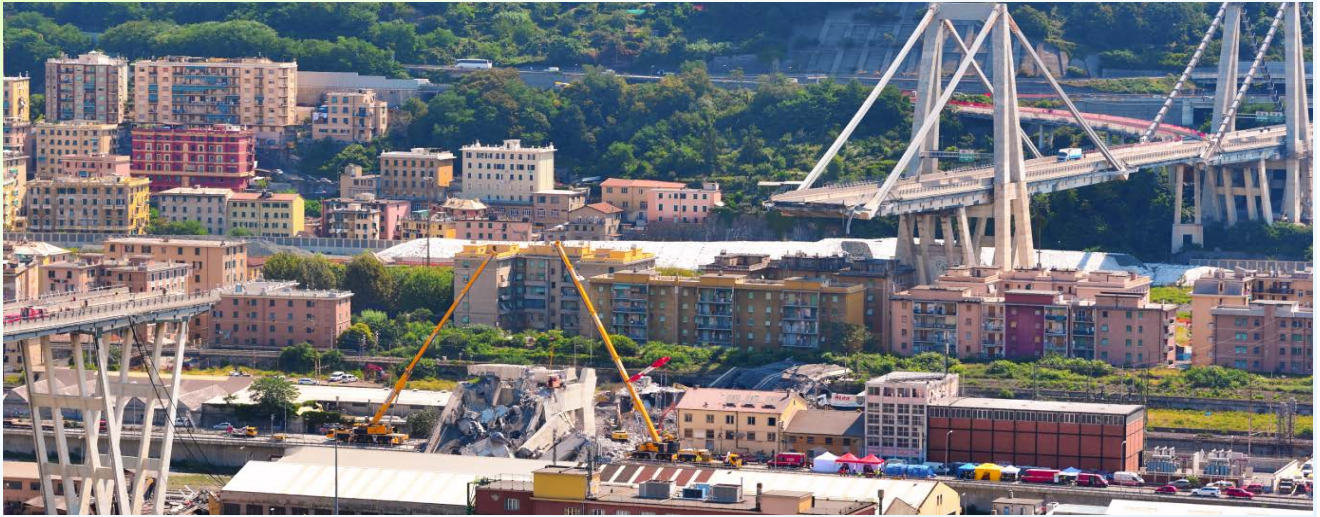
Il 14 Agosto 2018, durante un temporale, una campata del ponte Morandi di Genova, lungo 1182 m e alto 45 m, si è spezzata. Il crollo del ponte ha causato 43 morti.

- I pilastri in cemento armato precompresso, alti 90 m e dotati di stralli diagonali, sostenevano una campata di 200 m di lunghezza dal 1967.
- L'ispezione del metallo interno ai pilastri era difficile. Nel 1990 fu ispezionato solo il pilastro 11 ed emerse che il 30% dei tiranti era corroso, forse a causa dell'ingresso di cloruri dal mare.
- Il deterioramento inavvertito delle parti meccaniche delle apparecchiature critiche è un motivo ben noto di incidenti anche nell'industria chimica. Quando si progettano tali apparecchiature, si deve considerare anche l'ispezione.

Assicurare durante la progettazione che sia possibile ispezionare tutte le parti critiche
