# Pecahnya Pipa Penyalur Gas Alam

Lembar Pembelajaran EPSC Februari 2025

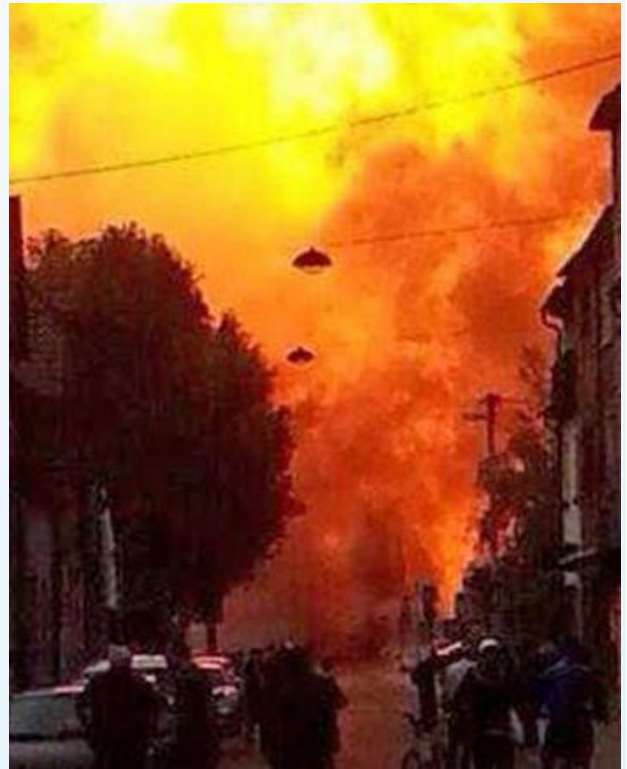
Kegiatan penggalian pipa gas alam dengan tekanan 80 bar untuk keperluan perbaikan menggunakan plat besi bergerigi dan menyebabkan pipa pecah. Gas alam yang terlepas meledak dan mengakibatkan jet fire di area penduduk, 2 orang meninggal dan terjadi kerusakan parah.

- Radiasi panas mengakibatkan kerusakan bangunan dan kendaraan di radius 200 meter.
- Lakukan penilaian bahaya dan risiko sebelum memulai pekerjaan penggalian, gunakan izin kerja spesifik untuk persetujuan.
- Ketahui lokasi pasti dari pipa yang ada di bawah tanah sebelum memulai pekerjaan penggalian. Jangan hanya mengandalkan gambar, lakukan validasi lokasi secara pasti di lokasi pekerjaan.
- Gunakan teknik yang tidak terlalu agresif untuk penggalian, seperti menggunakan alat yang dioperasikan dengan tangan atau penghisap vakum, jika memungkinkan.
- Kurangi jumlah personil di lokasi penggalian.

**Hindari kerusakan pada pipa saat pekerjaan penggalian**
