Explosão de gás isobutileno

Carta de aprendizado abril 2024

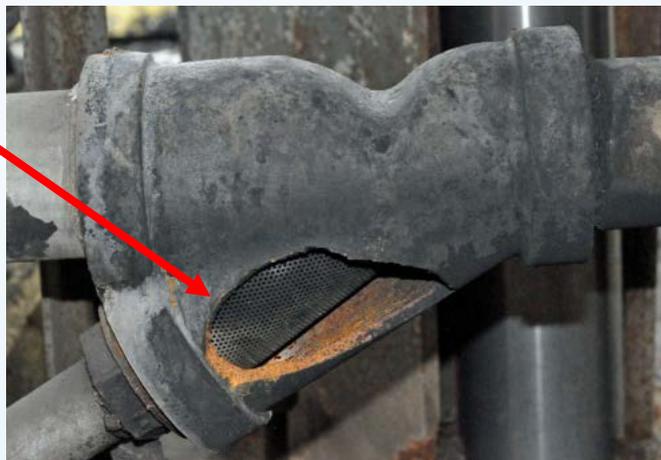
Foto do relatório CSB

Um filtro Y em uma tubulação de 3" rompeu após ciclos de pressão induzidos por expansão térmica. O isobutileno liberado resultou na explosão de uma nuvem de gás e na falência da empresa.

- Quando há um aumento de temperatura de um sistema fechado preenchido com líquido (um hidrocarboneto neste caso), a pressão pode subir acima do projeto.
- Aqui ocorreu uma falha por fadiga frágil no filtro feito de ferro fundido. Materiais mais dúcteis são recomendados para sistemas que lidam com materiais perigosos sob pressão.
- Às vezes, as válvulas são travadas abertas para permitir a expansão.
- Válvulas de alívio térmico podem ser instaladas no sistema que pode estar cheio de líquido e bloqueado por válvulas fechadas.
- Estabeleça critérios para cada planta quando válvulas de alívio térmico devem ser incluídas, dependendo do volume, líquido, material de construção, mudanças de temperatura esperadas.

Evite falhas no equipamento devido à expansão térmica do líquido
