甲醇存储罐过充

欧洲工艺安全中心2021年3月刊

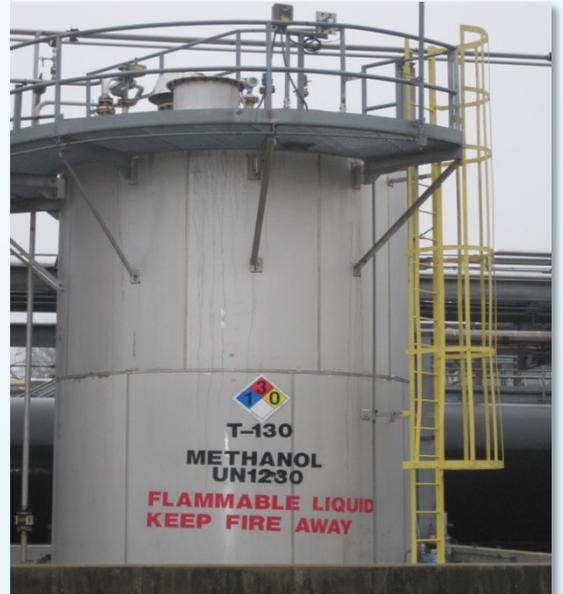
在一次甲醇液体输送至存储罐的过程中，罐内液位达到高液位设定值从而触发了高液位开关并引发了停泵的操作。然而，液位传送器却显示罐内液体只达到正常容积的一半。因液位联锁被旁路，输送泵被再次启动，从而导致了甲醇存储罐的过充并造成了大量甲醇液体的泄露。

- 因一个坏的液位传送器被采信从而导致了好的液位开关做出的正确的动作被误认为是一个假信号。当班人员据此错误的将过充保护联锁做了旁路重置。
- 旁路一个安全联锁不应该由当班操作人员来实施，而是应该请专业人员，比方电气工程师来完成。
- 在执行一个安全联锁旁路前应该有适当的风险识别分析及临时措施，在此基础上并得到至少一位日班主管的授权。
- 基于IEC 61511 来定义、评估安全联锁的SIL 等级。
- 确保被旁路的联锁都有据可查并且在交接班时进行详细的沟通与交接。
- 使用双液位变送器，故障更易于检测和发现。
