انفجار خط لوله گاز طبیعی

برگه‌ی درس آموزشی - مرکز ایمنی فرایند اروپا - فوریه ۲۰۲۵

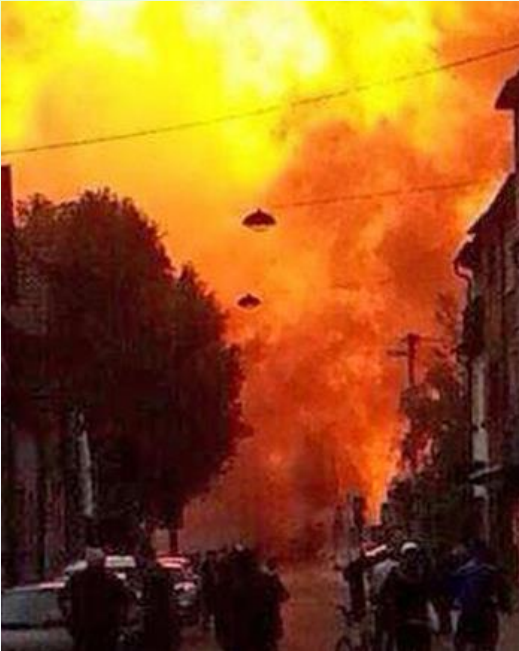
هنگام حفاری یک خط لوله گاز طبیعی در یک منطقه شهری جهت انجام تعمیرات، صفحه فولادی تجهیز حفاری با خط لوله برخورد کرد و منجر به شکستگی آن و نشت گاز شد.

در اثر انفجار گاز و تشکیل آتش فورانی (Jet Fire)، متاسفانه دو نفر کشته شده و به محیط اطراف خسارت هایی وارد شد. (Oppau Germany 2014)

- حرارت تشعشعی ناشی از این آتش سوزی، ساختمان ها و خودروهایی را که در شعاع ۲۰۰ متری قرار داشتند، تخریب کرد.
- پیش از شروع کار حفاری، شناسایی خطر و ارزیابی ریسک انجام دهید. از مجوزهای انجام کار مخصوص استفاده کنید.
- پیش از شروع حفاری، مکان دقیق خطوط لوله زیرزمینی را مشخص کنید. به نقشه ها اعتماد نکنید. بصورت میدانی و در محل، مکان دقیق آنها را پیدا کنید.
- از روش های غیرتهاجمی برای حفاری استفاده کنید. از جمله ابزار دستی و ماشین آلات مکش کننده خاک.
- باید کمترین تعداد نفرات در محل حفاری حضور داشته باشند.

هنگام حفاری یا کارهای زیرزمینی، مراقب باشید
خطوط لوله آسیب نینند.
