# Explosion lors du test hydraulique d'un réservoir

EPSC Learning Sheet September 2024

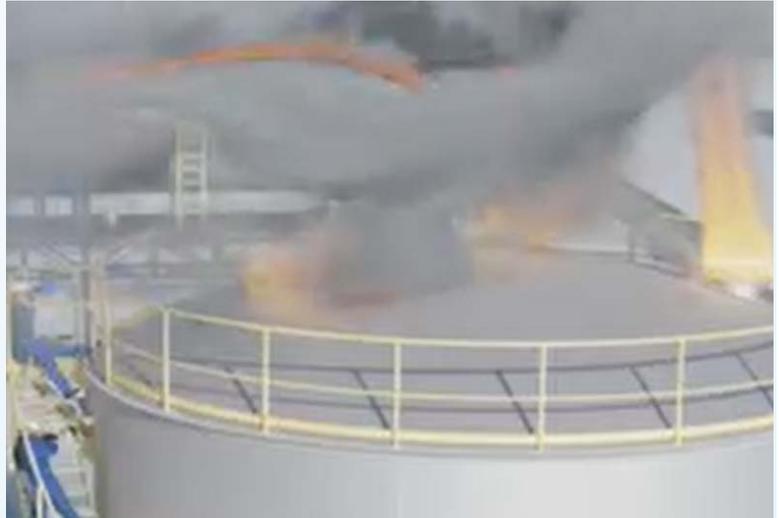
Une explosion s'est produite dans un bac de stockage, lors d'un test hydraulique. Deux opérateurs qui travaillaient sur le réservoir ont été blessés.

- L'hydrotest d'un réservoir est effectué avec de l'eau pour valider son intégrité: solidité et absence de fuite. Dans le cas présent, l'eau a été polluée par un liquide inflammable provenant des canalisations. Ce liquide a formé un mélange explosif dans le réservoir qui s'est enflammé
- Éloignez les personnes de l'équipement lors des tests d'intégrité. Une défaillance de l'équipement est potentiellement dangereuse.
- Lorsqu'on utilise des lignes HC pour transférer de l'eau, il faut d'abord les rincer et s'assurer qu'elles sont propres.
- Il s'agit d'une zone ATEX. Les travailleurs pourraient avoir provoqué l'inflammation.
- Les tests d'intégrité d'équipements nécessitent une préparation spécifique, basé sur une analyse des risques.
