چه اتفاقی افتاد؟

برای آزمایش یکپارچگی تجهیزات به توجه و برنامه ریزی ویژه نیاز است.

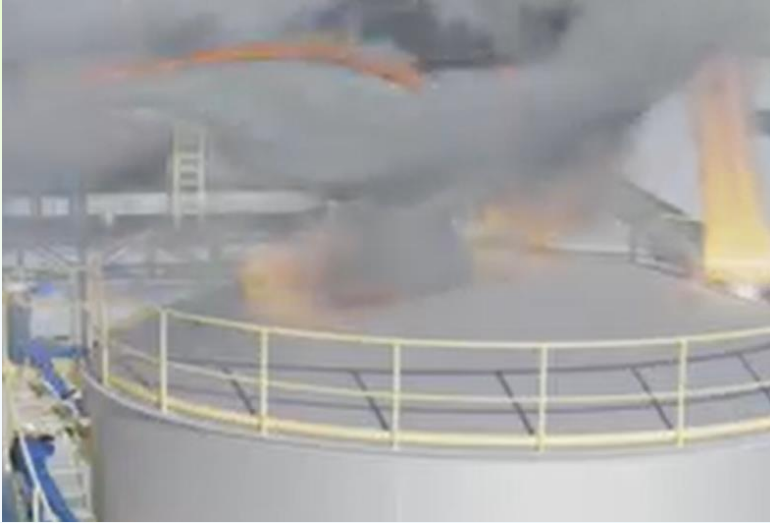
هنگام هیدروتست یک مخزن، انفجاری رخ داد و دو نفر از اپراتورها که بر روی مخزن در حال کار بودند، آسیب دیدند.

- در عملیات هیدروتست که بمنظور ارزیابی یکپارچگی (Integrity) مخازن انجام می شود، از آب به عنوان ماده آزمایش استفاده می شود. منظور از یکپارچگی یعنی محکم بودن مخزن و عدم نشتی آن. در این حادثه، مایعات قابل اشتعال از طریق خطوط لوله متصل به مخزن به درون آن نشت کرده و آب عملیات هیدروتست را آلوده کرده بود. به همین دلیل مخلوط قابل انفجاری در مخزن تشکیل و منفجر شد.
- هنگام آزمایش یکپارچگی تجهیزات، افراد را از محل آزمایش دور نگهدارید. در صورت نقص تجهیزات در حین آزمایش، ممکن است شرایط خطرناکی رخ بدهد.
- اگر از خطوط لوله محتوی هیدروکربن برای انتقال آب استفاده می کنید، ابتدا باید این خطوط لوله شسته شده و کاملاً عاری از آلودگی های هیدروکربنی شوند.
- این محیط یک محیط انفجاری (Ex Zone) بوده است. احتمالاً اپراتورها عامل ایجاد انفجار شده اند.
- آزمایش یکپارچگی تجهیزات به یک برنامه ویژه نیاز دارد، برنامه ای که بر اساس تجزیه و تحلیل خطرات تدوین شده باشد.
