چه اتفاقی افتاد؟

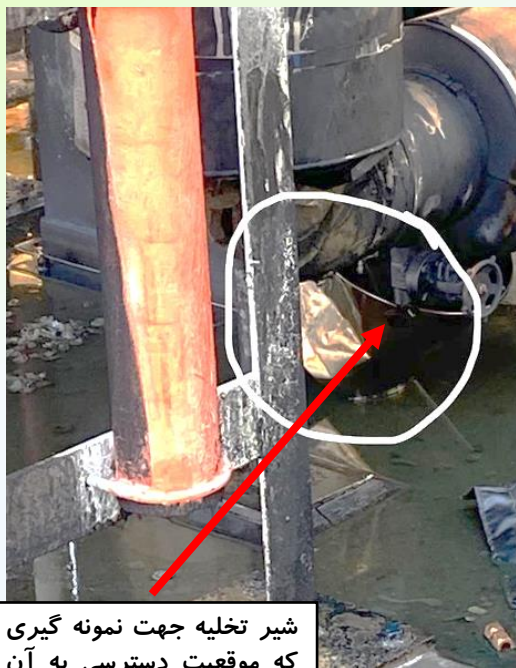
از طریق شیر تخلیه (Drain Valve) بر روی یک سیستم انتقال حرارت، نمونه‌ای از روغن داخل سیستم گرفته شد. شیر در مکانی قرار داشت که دسترسی به آن سخت و دشوار بود. دما و فشار سیستم به ترتیب 250°C و ۱۰ bar بود که ناگهان و با شدت، روغن داغ در دمایی بالاتر از دمای نقطه اشتعال خود (Flash Point) نشت کرد.

۱۳ دقیقه بعد، هنگامی که یکی از اپراتورها سعی در متوقف کردن نشتی داشت، آتش سوزی رخ داد. لباس و کفش ایمنی اپراتور، ضدالکتریسیته ساکن (Antistatic) نبود.

شیر تخلیه جهت نمونه‌گیری که موقعیت دسترسی به آن سخت بود.

- بطور منظم و دوره‌ای، کیفیت روغن درون سیستم‌های روغن داغ را بررسی کنید زیرا به مرور زمان نقطه جوش و نقطه اشتعال آنها کاهش می‌یابد.
- نمونه‌گیری می‌تواند کار خطرناکی باشد و نیاز به طراحی خوب و روش‌های انجام کار تایید شده دارد. در این حادثه هیچ‌یک از این دو مورد، وجود نداشت.
- طرح واکنش در شرایط اضطراری باید به خوبی برنامه‌ریزی و اجرا شود، با تجهیزات و البسه حفاظت فردی درست و مناسب!
- منابع اشتعال در مناطق خطر، باید به خوبی کنترل شوند. یک نفر می‌تواند به اندازه کافی بارالکتریکی با خود حمل کند که در صورت تخلیه آن، سبب ایجاد جرقه شده و یک ابر بخار را مشتعل کند.

برای نمونه‌گیری از مواد خطرناک، از طراحی خوب و روش‌های ایمن نمونه‌گیری اطمینان حاصل کنید.
