# Implosión de un tanque

EPSC Learning Sheet, Junio 2019

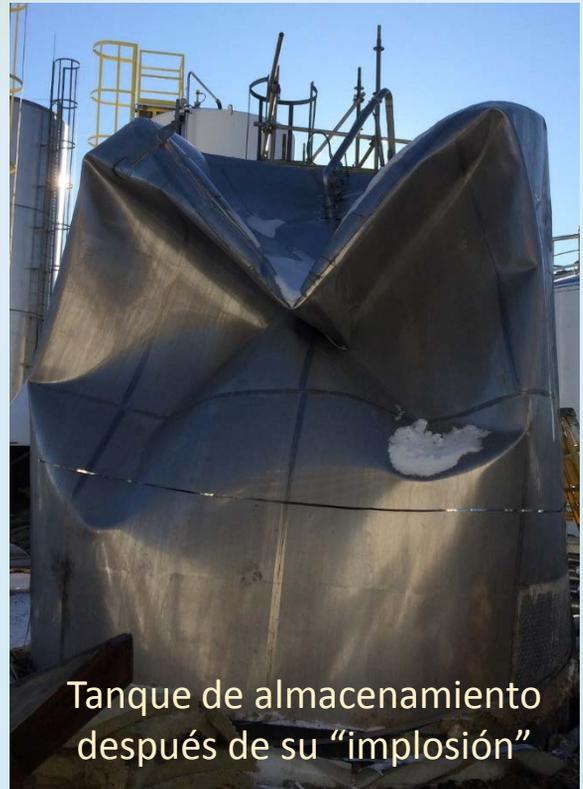
Después de limpiarlo con vapor, se intentó enfriar el tanque con agua fría para acelerar el trabajo (no era la práctica habitual). El venteo del tanque no estaba dimensionado para el “vacío” resultante de este enfriamiento rápido, lo que causó su fallo por muy baja presión interior (no hubo fuga de líquido).

Tanque de almacenamiento después de su “implosión”

Se instaló un venteo de mayor tamaño después del incidente
