# Έκρηξη κατά την υδροδοκιμή δεξαμενής

Φύλλο εκμάθησης EPSC Σεπτέμβριος  
2024

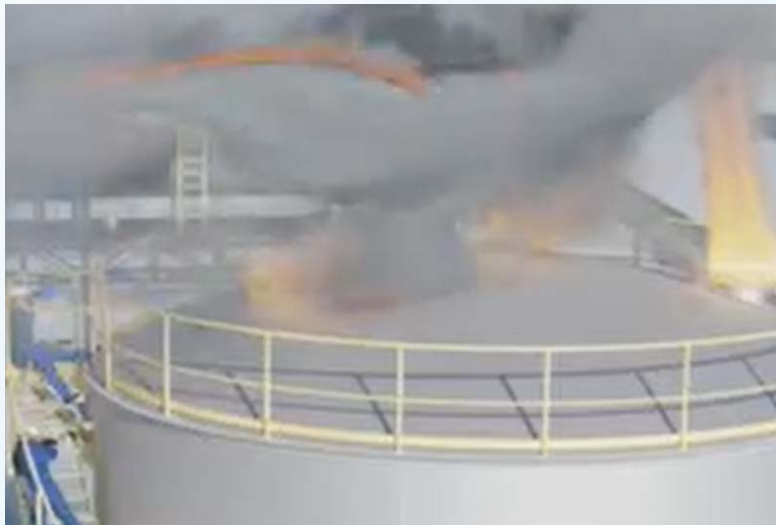
Έκρηξη σημειώθηκε σε δεξαμενή αποθήκευσης, κατά τη διάρκεια υδροδοκιμών. Δύο χειριστές που εργάζονταν στη δεξαμενή τραυματίστηκαν.

Η υδροδοκιμή μιας δεξαμενής γίνεται με νερό για την επικύρωση της ακεραιότητας της δεξαμενής: ισχυρή και χωρίς διαρροές. Εδώ το νερό ήταν μολυσμένο με ένα εύφλεκτο υγρό που προερχόταν από τους αγωγούς. Σχημάτισε ένα εκρηκτικό μείγμα στη δεξαμενή που αναφλέγηκε.

Απομακρύνετε τους ανθρώπους από τον εξοπλισμό όταν κάνετε δοκιμές ακεραιότητας. Είναι δυνητικά επικίνδυνο όταν ο εξοπλισμός αποτύχει.

Όταν χρησιμοποιείτε γραμμές υδρογονανθράκων για τη μεταφορά νερού, πρέπει πρώτα να ξεπλυθούν και να αποδειχθούν καθαρές.

Αυτή είναι μια ζώνη επικινδυνότητας (Ex.Zones). Οι εργάτες μπορεί να προκάλεσαν την ανάφλεξη.

Η δοκιμή ακεραιότητας εξοπλισμού απαιτεί συγκεκριμένο σχέδιο, βάσει ανάλυσης κινδύνου.
